**Rijkswaterstaat**  
*Verbreding spoorviaducten A27 Amelisweerd*

Opdrachtgever: Rijkswaterstaat  
Projectnummer opdrachtgever: 31051954  
Project: Verbreding spoorviaducten A27 Amelisweerd  
Projectnummer: INPA110250  
Betreft: Onderzoek naar opheffen blokkade door landhoofden / **aanvullende memo**  
Referentie: INPA110250/RAP/03

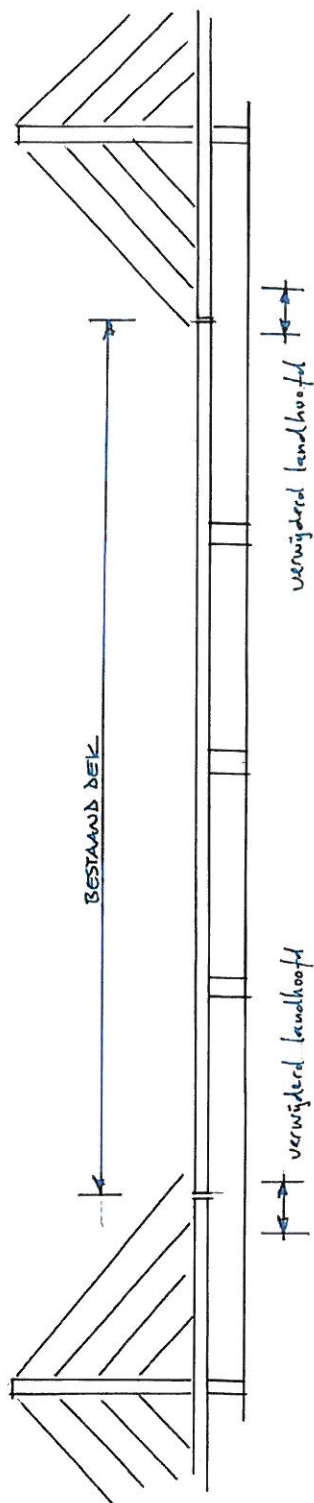
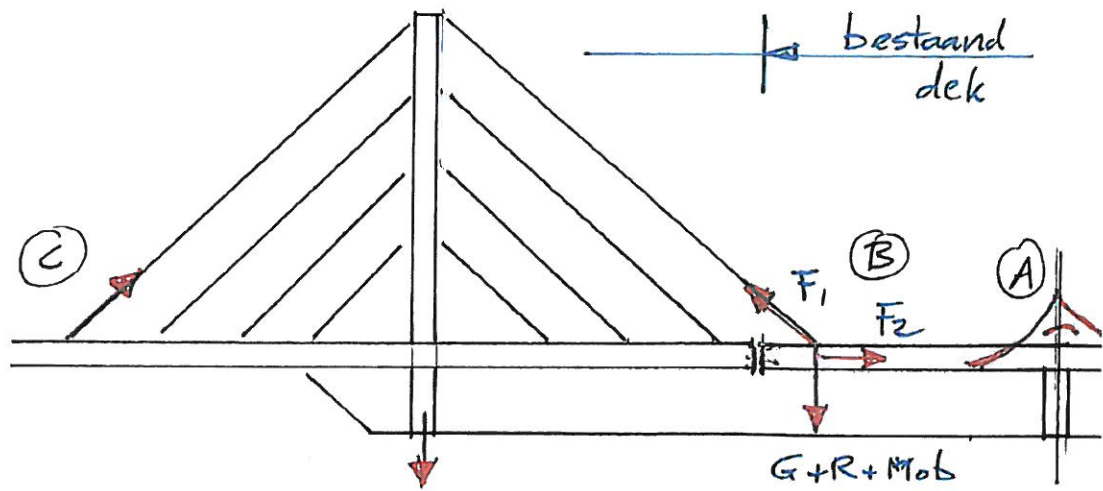
3.4 Schetsen variant 7

Voorstel RWS

Vergroten van beschikbare ruimte door het vervangen van de landhoofden door een teliconstructie

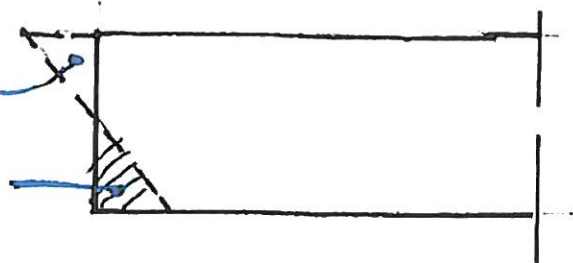
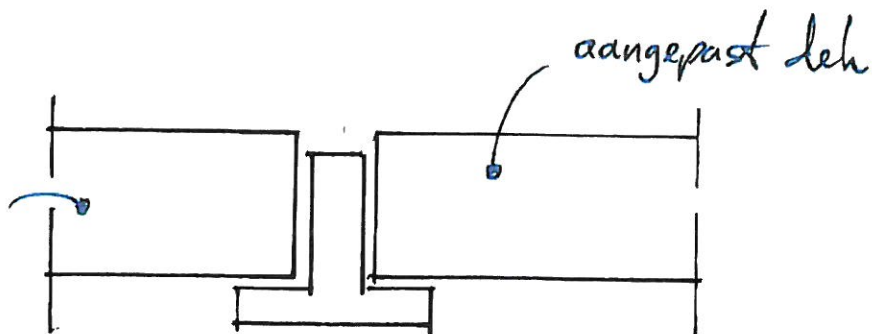
### 5.4 Schetsen variant 8a

te verlengen  
deel ligger

te slopen  
deel ligger

nieuw  
dek

Schematische  
weergave

Bij deze variant zijn enkele constructieve kanttekeningen te plaatsen, zie voor schetsen par. 5.4. De algemene kanttekeningen zoals opgemerkt bij variant 8.

Het afzagen van een hoek van het voorgespannen dek is constructief niet goed. In dat deel zitten de voorspankoppen. De voorspanning zal geïnjecteerd zijn, maar het verwijderen van de kop zal betekenen dat de voorspanning over het eerste stuk na het afzagen zal afnemen. Juist bij de oplegging is dat geen gewenste situatie.
