MER A27/A12 Ring Utrecht Tweede Fase

Deelrapport Bodem

Datum	Maart 2016
Status	Definitief

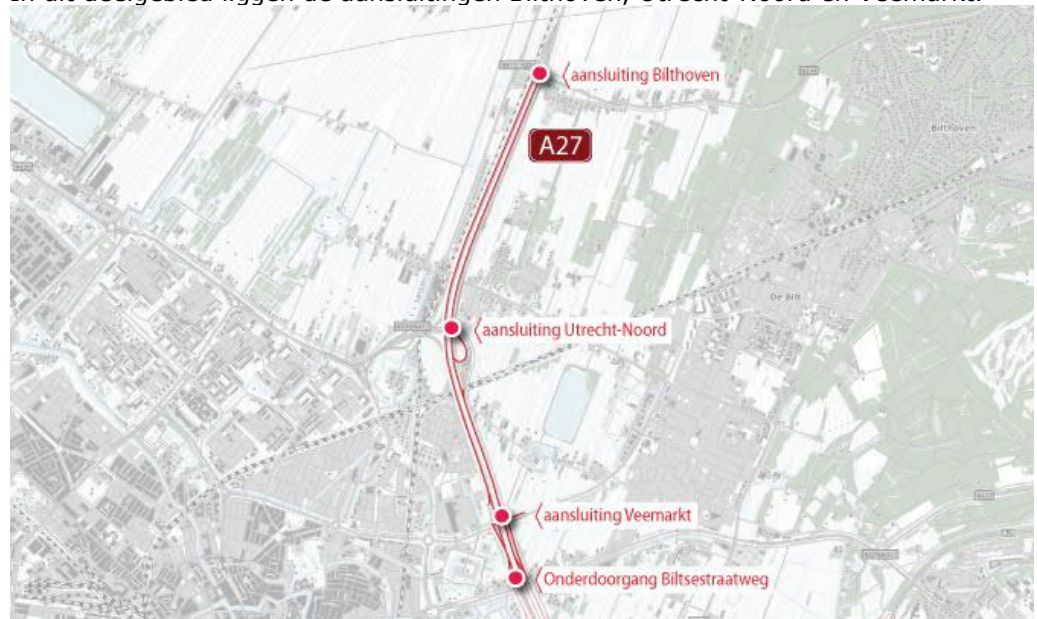
Figuur 3.1: Deelgebied 1 A27-Noord

Het tracé in het deelgebied A27-Noord is aan de noordzijde begrensd door de aansluiting Bilthoven en aan de zuidzijde door de onderdoorgang Biltsestraatweg. De kruising met de spoorlijn Utrecht-Hilversum net na de aansluiting Utrecht-Noord vormt de begrenzing aan de westzijde. Hier wordt aangesloten op het project Noordelijke Randweg Utrecht.

In dit deelgebied liggen de aansluitingen Bilthoven, Utrecht-Noord en Veemarkt.

Tussen de aansluitingen Bilthoven en Utrecht-Noord wordt de spitsstrook op de oostelijke rijbaan vervangen door een permanente rijstrook, er zijn dan vier rijstroken. De westelijke rijbaan blijft hier ongewijzigd.

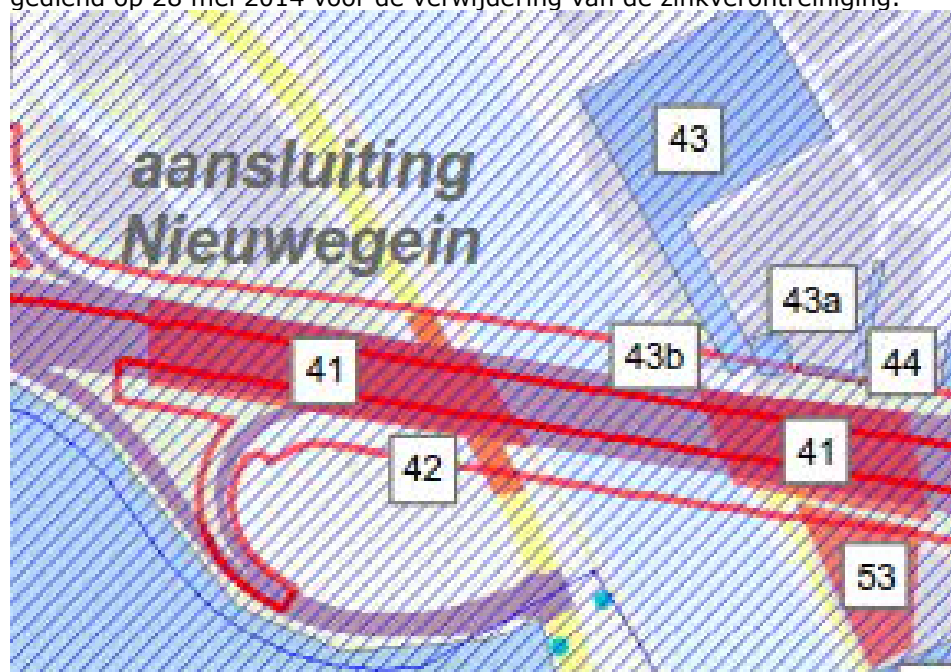
Daar er meer dan 25 m³ grond sterk verontreinigd is, is er sprake van een geval van ernstige bodemverontreiniging. De vermoedelijke oorzaak van de verontreiniging ligt in belasting ten gevolge van afstromend regenwater van de weg en het straatmeubilair.

De sterke verontreiniging met PCB in de zuidelijke berm aan de oostzijde hangt naar verwachting samen met de reeds eerder aangetoonde verontreiniging aan de oostzijde van de brug. Mogelijk is in deze berm ook een met PCB verontreinigde partij grond toegepast. Voor het uitvoeren van de graafwerkzaamheden zal een melding ingediend moeten worden bij het bevoegd gezag Wet bodembescherming. Met uitzondering van de sterke verontreiniging met PCB in de zuidoostelijke berm kan volstaan worden met een BUS- melding. Door Rijkswaterstaat is een BUS-melding ingediend op 28 mei 2014 voor de verwijdering van de zinkverontreiniging.
